Rilevamento dei valori di luminanza del contesto visivo e illuminamento della pavimentazione nella zona di accesso al portale della galleria

Norma di riferimento UNI 11095:2011

Data esecuzione della prova 14/06/2012

Galleria Bracciale via Francia - portale lato Savona

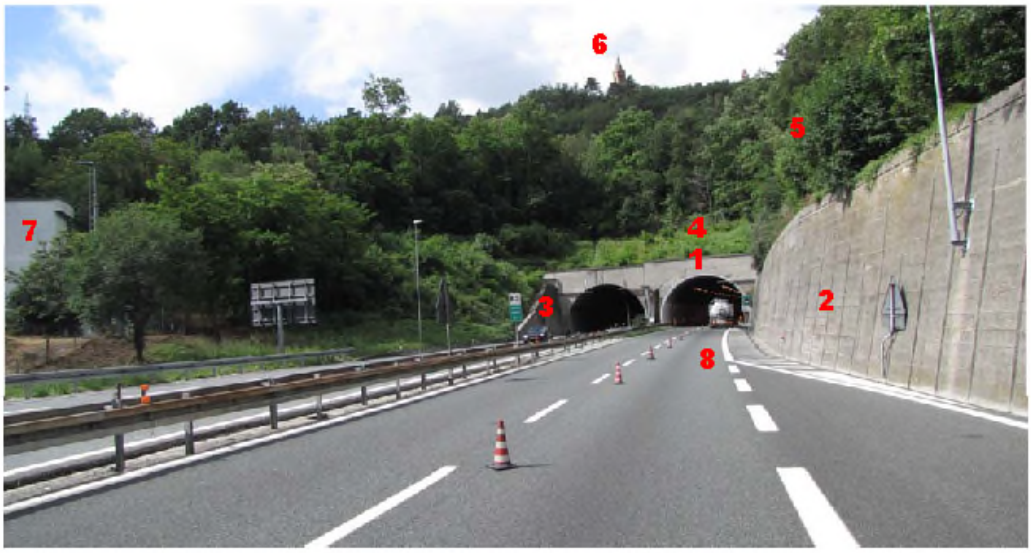
ID Misura	ELEMENTO RILEVATO	LUMINANZA (cd/m^2)	NOTE
1	Edificio (portale)	4062	Portale via Francia
2	Edificio(muro)	4118	
3	Edificio(muro)	922	
4	Vegetazione	1521	
5	Bosco	1421	
6	Cielo	7194	
7	Edificio	3505	Cabina elettrica
8	Pavimentazione	3200
